**RĪGAS TEHNISKĀ UNIVERSITĀTE**

**Viktors Ivanovs**

# **ANALĪZE PAR SLIEŽU SLĪPĒŠANAS IETEKMI UZ TO STĀVOKLI**

**Promocijas darba kopsavilkums**

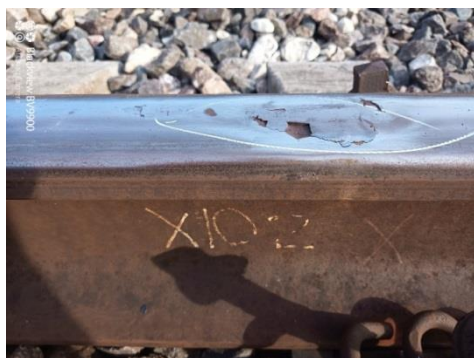
Metāla atslāņošanās un izdrupšanas plaisas uz ritvirsmas (defekta kods – X 10.1-2) parasti rodas, ja nav ievērota sliežu izgatavošanas tehnoloģija (aizvelmējums, sīkplaisas, atlobījums u. c.) [2]. Šādus bojājumus var labi redzēt vizuālās apskates laikā (2.2. att.).

2.2. att. Atklātais defekts sliežu ceļa posmā Menta–Daudzeva 256 km 6 pietā.

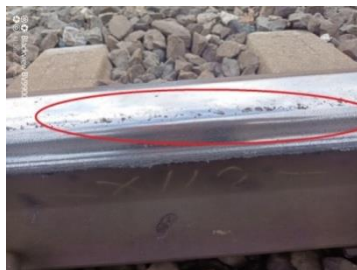
Sliežu tērauda metalurģiskās kvalitātes trūkumi (vietējo nemetālisko ieslēgumu, kas izstiepti gar velmēšanas virzienu, sakrāšanās) nosaka metāla nepietiekamo kontakta noguruma stiprību. Visbiežāk tiek bojāta ārējo pavedienu darba šķautne sliežu ceļu līkņu iecirkņos ( $R = 400\text{--}1000\text{ m}$ ) (2.3. att.). Izdrupšana sākas ar kontakta noguruma iekšējo garenisko plaisu veidošanos un attīstību slīdes galviņas darba veidgriezuma zonā. Kontakta noguruma plaisas veidojas arī no ritvirsmas uz slīdes galviņas vidējo daļu, pakāpeniski iedziļinoties zem ritvirsmas, veidojot izstieptas horizontālas kontakta noguruma plaisas. Bieži defekts rodas uz ārējo sliežu darba šķautņu veidgriezuma līknēs ar mazu rādiusu, var būt arī sānu nodilums. No nav dziļam kontakta noguruma virsējām paralēlām plaisām dažreiz rodas gareniska plaisa, kas kļūst dziļāka visā attīstības laikā [23].

2.3. att. Atklātais defekts līknē  $R = 708\text{ m}$  Vecumnieku stacijas 1. galvenajā ceļā.

Pie defektiem ar kodu 11.1-2 būtu jādefinē gareniskās plaisas ar novietojuma dziļumu līdz 8,00 mm. Kontakta noguruma garenisko plaisu attīstība izraisa izdrupumu veidošanos. Lielāku bīstamību rada defekta 11 (gareniskā plaisa) iespējamās šķērseniskās noguruma plaisas rašanās (defekts 21.1-2).

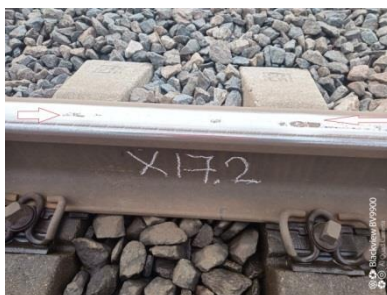
Neievērojot sliežu rūdīšanas tehnoloģiju, rūdītajā slānī var rasties martensīta zona vai arī cietības nevienmērīgas vietējas pārejas zonas no metāla rūdītā slāņa uz nerūdīto slāni. Eksploataācijas procesā, iedarbojoties ritošajam sastāvam, šajās zonās rodas sliežu metāla atslāņošanās un izdrupšana (2.4. att.). Defekta parādīšanās paātrinājumu stimulē sliežu galu izlocījums.

2.4. att. Izdrupumi uz sliedes galviņas virsmas Vecumnieku stacijā.

Šī defekta atklāšanas galvenie paņēmieni ir analogiski iepriekš minēto defektu atklāšanas paņēmieniem. Tas ir: ārējā apskate; kontrole ar mēraparātiem; ultraskaņas defektoskopija. VAS “Latvijas dzelzceļš” Ceļu pārvalde bojāto vietu skaita samazināšanai izmanto dažādas metodes. Viena no tām ir periodiska sliežu slīpēšana ar sliežu slīpēšanas vilcienu.

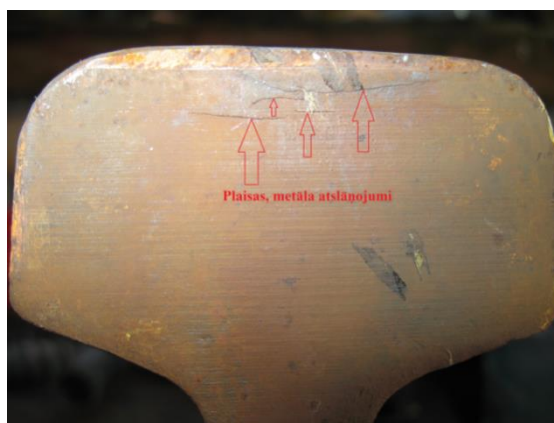
3.5. att. Defekts ar kodu X 10.1, atklāts sliežu ceļa posmā Vecumnieki–Lāčplēsis.

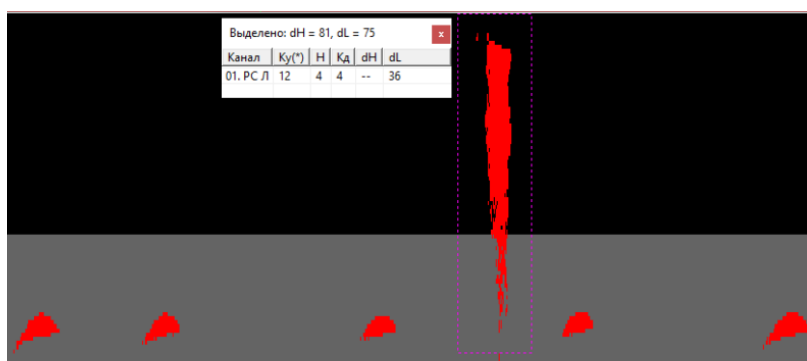
Parbojātās sliedes ar kodu 10.1 izpētes paraugu tika ņemts atklātais defekts sliežu ceļu posmā Vecumnieki–Lāčplēsis 221 km 6 piketā, izmantojot mūsdienīgu “RDM-24” tipa ultraskaņas defektoskopu (3.6. att.).

3.6. att. Defekta ar kodu X10.1 atšifrējums, izmantojot specializēto 1.4.8. modeļa defektoskopijas programmu.

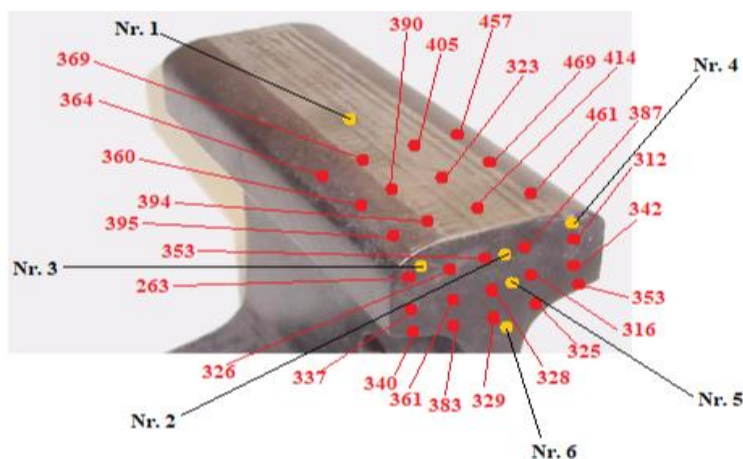
Ekspluatācijas procesā šis defekts tika izgriezts un nogādāts RTU Transporta institūta Dzelzceļa inženierijas katedrā Metālagrafiska laboratorijā, kur tika veikta defekta sazāģēšana un slīpēšana. Pēc tam, izmantojot mūsdienīgu “*Tinius O Olsen*” “*FikrmwareVersion 1.07, FH-31 Series*” cietības mērītāju, tika veikta sliedes galviņas cietības noteikšana pēc Brunela skalas. Izpētes rezultāti redzami 3.7. attēlā.

3.7. att. Bojātās Tagilas sliedes *T VI 08* cietības noteikšana pa punktiem.

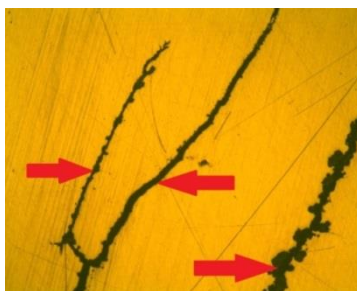
Pēc šablona slīpēšanas un pulēšanas, izmantojot “*Carl Zeiss Axiovert 40 MAT*” ciparu mikroskopu ar 50× palielinājumu, tika noteikta sliedes galviņas defekta vietas metāla struktūra (3.10. att.).

3.10. att. *T VI 08 60 E1* bojātās sliedes metāla struktūra ar 50× palielinājumu.

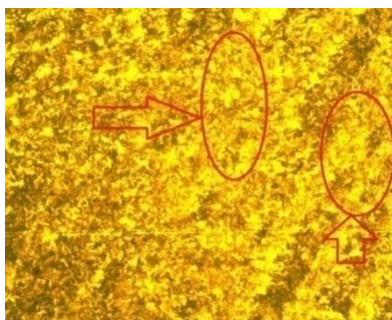
3.12. att. Defekta X10.1 mikrostruktūra 200× palielinājumā.

*R350HT* tērauda mikrostruktūra ir ferīta-perlīta. 3.12. attēlā redzams liels perlīta sakopojums (parādīts ar sarkanām bultām), kas aizņem vairāk par pusi no kopējā apjoma. Par to liecina arī paaugstināts oglekļa saturs, salīdzinot ar standartu, – vairāk nekā 0,039 %.

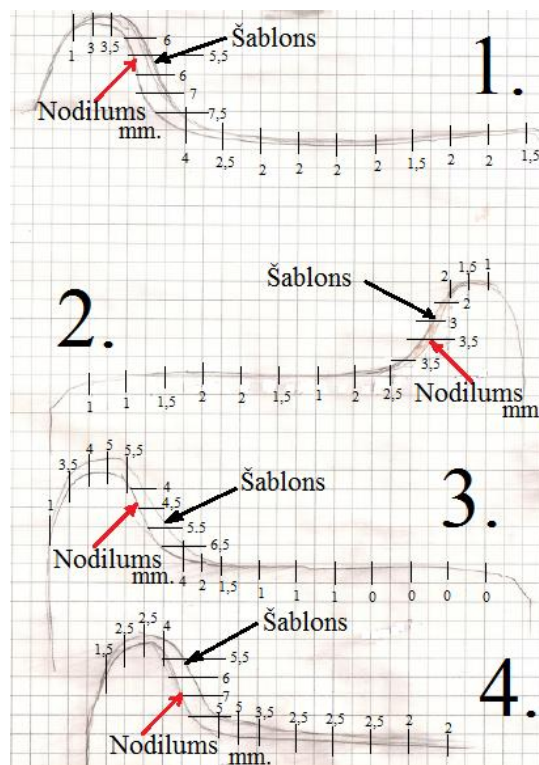
Pēc atveidojuma izgatavošanas tika veikti kravas vilcienu riteņpāru loku nodilumu mērījumi un noteiktas VAS “Latvijas dzelzceļa” tīklā biežāk sastopamie. Mērogā 1:1 tika uzzīmēti riteņpāru loku nodilumi ar kravas vagonu riteņa nodiluma sadalījumu pa punktiem (5.2. att.).

5.2. att. Kravas vagonu riteņpāru loku (1, 2, 3, 4) raksturīgākie nodilumi VAS “Latvijas dzelzceļš”.

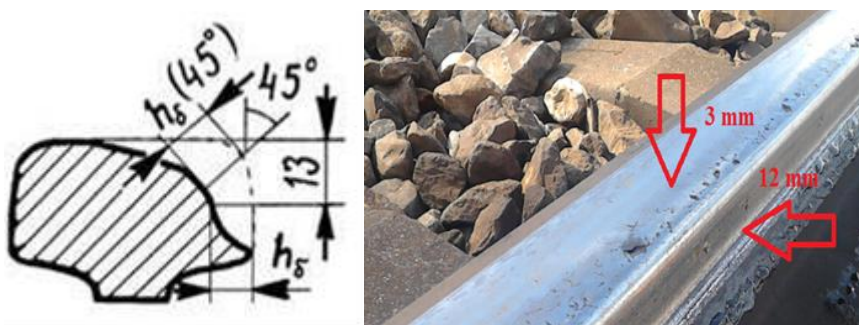
Riteņpāra nodiluma sekas parasti ir sliedes galviņas nodilums, kas radies riteņa un sliedes kontakta rezultātā. Lai noteiktu vidējo statistisko sliedes galviņas nodilumu Latvijas dzelzceļa tīklā, tika veikta izpēte, izmantojot PŠV (TU 3933-002-060632410-2012) tipa ceļu bīdmēru, apkopoti vidējie statistikas rādītāji. 5.3. attēlā redzams viens no šīs izpētes fragmentiem.

5.3. att. 60 E1 sliedes nodilums līknē ar  $R = 708$  m Vecumnieku stacijā [9].
