Lieljaudas transformatoru modernizācijas darbi un to efektivitāte

Gerards Gavrilovs, *Riga Technical University*

Kopsavilkums. Ekonomiskā situācija un ilgstoši ekspluatācijā esošo lieljaudas transformatoru skaits, nedod iespēju operatīvai nomainai tuvākajos gados. Tāpēc ļoti būtiski veikt transformatoru tehniskā stāvokļa diagnostikas kontroli, atbilstoši nepieciešamajām ekspluatācijas prasībām, ar turpmāko iespēju veikt transformatoru tehniskā stāvokļa modernizācijas darbus.

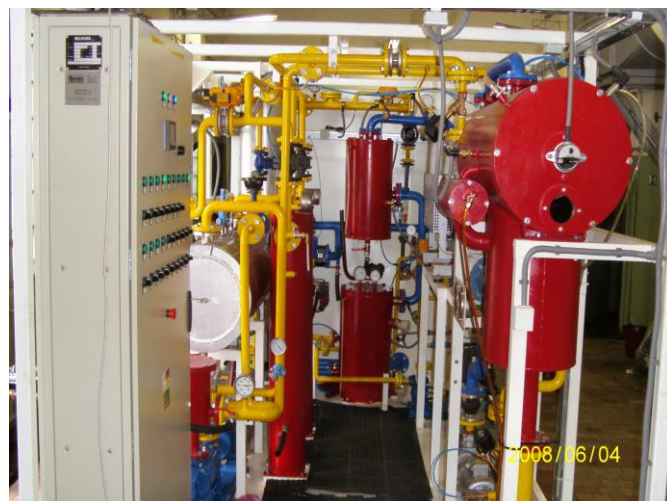
1. Att. Eļļas reģenerācijas stacionāra iekārta.

Mūsdienīga modernizācijas metodika ekspluatācijas nosacījumos sastāv no tipveida remontu darbiem ar mērķi lokalizēt un novērst konkrētu defektu, atsevišķu transformatoru mezglu rekonstrukcijas, cietās izolācijas žāvēšanas un eļļas reģenerācijas (skat. 1. attēlu), aktīvās daļas mazgāšanas ar karstu eļļu pie dažāda vakuuma.

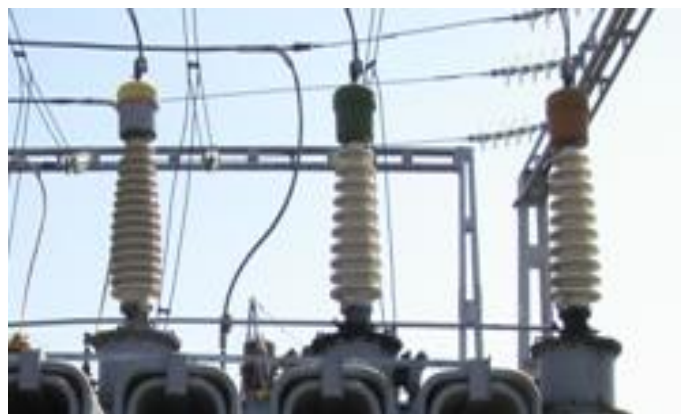
2. att. Nehermētiskie 110 kV caurvadizolatori.

Dotajā gadījumā atgaisošanas caurules nomaiņa ir mērķtiecīgs pasākums, kā arī iespējams variants caurvadizolatoru nomaiņa pret hermētisku izpildījumu. Ar caurvadizolatoru nomaiņu ir jāparedz jaunu flanču nepieciešamība. Esošo caurvadizolatoru (skat. 2. attēlu) stiprinājums atšķiras no jauna caurvadizolatora stiprinājuma, tāpēc jāpievērš liela uzmanība jaunu caurumu izurbšanai un bultskrūves nomaiņai pret tapskrūvēm.

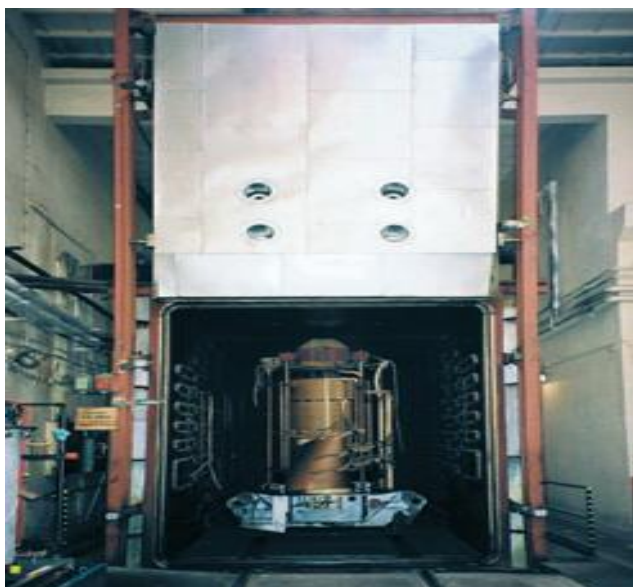
3. att. Transformatora tinumu mazgāšana un žāvēšana.

Šis etaps ir apgrūtināts ar to, ka tas pieprasa speciālo tehnisko aprīkojumu, kura sastāvā ir speciālā vakuumskrāns ar sildelementiem un eļļas smidzināšanas cauruļu sistēma (skat. 3. attēlu). Vairumā gadījumos process pielietojams transformatora ražotājrūpnīcā. Tas ir visgalvenākais modernizācijas remonta etaps, kurā pielieto gan tradicionālās pieejas, gan jaunus risinājumus. Plaši pielietojama metode ir divu kontūru metode. Pirmais – aktīvās daļas skalošanas kontūrs un otrs – vakuumsēšanas kontūrs.

Procesa īpatnība ir eļļas nomaiņa, pēc noteikta laika, pret eļļas šķīdumu, kas satur mazgāšanas līdzekli, piemēram Midel 7131.

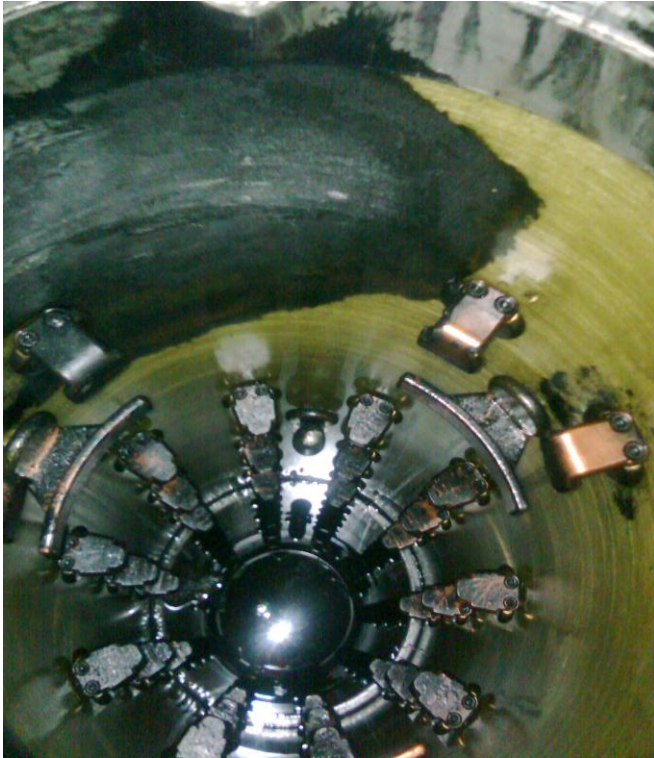
6. att. Pārslēdzošās ierīces (kontakta) defektēta tvertne

Bieži atkārtojušos transformatoru atteiču iemesls ir bulgāru ražojuma PC-3 un PC-4 tipa pārslēdzošo ierīču bojājumi. Raksturīga to īpatnība ir kontaktora kinemātikas traucējumi, tas ir „izeja no slēdža”, kas noved pie strāvu ierobežojošo pretestību pārdegšanas un strāvas ķēdes traucējumiem kontaktorā. Tas var izraisīt ilgstoša loka parādīšanos kontaktora tvertnē ar tās hermētiskuma bojāšanu un kontaktora uzsprāgšanu (skat. 6. attēlu). Tādas atteices visbiežāk ir sastopamas pie pārslēgšanām zemu temperatūru apstākļos, īpaši iestatīšanas un profilaktisko darbu veikšanas laikā. Kaut arī izgatavotāj rūpnīca normē lielumu -25°C , kā galējo temperatūru pārslēgšanas brīdī, ir zināmi vairāki gadījumi, kad „izeja no slēdža” notika arī augstākā temperatūrā [7].

Otrs bieži sastopams pārslēdzošās ierīces atteiču iemesls ir neprecīza pievadu darbība (iesprūšana pārslēdzot, stāvokļu pārleķšana un aiziešana galējā stāvoklī). Tas noved pie transformatora bojājumiem, taču aizsardzības nostrādāšanas rezultātā tas vienalga atslēgsies.
