**RĪGAS TEHNISKĀ UNIVERSITĀTE**

# **ANALĪZE PAR SLIEŽU SLĪPĒŠANAS IETEKMI UZ TO STĀVOKLI**

**Promocijas darbs**

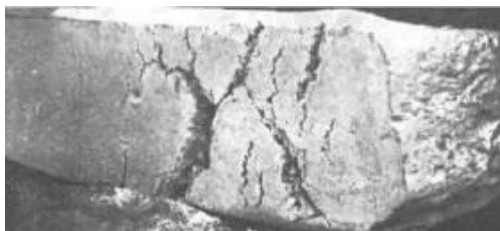
1.3. att. Deformācijas ierāvums [50].

Veicot sliežu profila velmēšanu deformācijas ierāvumi visbiežāk veidojas pēdas malas un galviņas sānu šķautnes zonā, 1.3. attēls.

Mikropieslīpējumos ierāvumu vietās tiek novērots metāla vienlaidības bojājums brīvajā orientācijā. Defekta zonā var atrasties velmētā plāva, elementu likvācijas pēdu trūkst [50].

Deformācijas ierāvums - virsmas defekts atvērta plīsuma veidā, izvietota šķērsām vai zem leņķa metāla lielākā stiepuma virzienā, veicot velmēšanu. Deformācijas ierāvumi veidojas tērauda pazeminātā plastiskuma rezultātā. Ievērojot izkausēšanas, izliešanas un karsēšanas tehnoloģiju, sliežu tērauds iegūst pietiekami augstu plastiskumu plašā temperatūras intervālā un tam nav raksturīgs dažādu veidu pazemināts plastiskums. Plastiskuma pazemināšanās, kā likums, rodas, ja netiek ievēroti karsēšanas un velmēšanas temperatūras režīmi, ja ir tērauda pārkaršana, pārdedzinājums, nesasildījums vai pārlieta dzesēšana (sastindzināšana) velšanas deformācijas procesā.

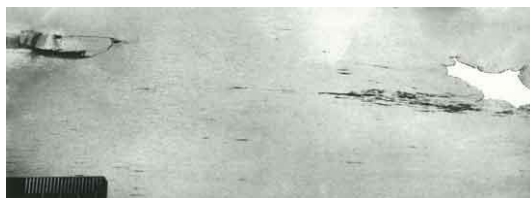
1.4. att. Defekts – velmējuma atlobījums [50].

Velmējuma atlobījums - virsmas defekts, kas izpaužas kā metāla atslāņošanās mēles veida formā 1.4. att. ar vienu pusi savienotam ar pamatmetālu. Velmējuma atlobījumi veidojas velmējuma ierāvumu, nogriezum, defektu nolīdzināšanas pēdu, virsmas rupju mehānisko bojājumu norullēšanas vai rupjas kalibru izstrādes rezultātā.

Mikropieslīpējumos atlobījuma apakšējā virsma parasti ir oksidējusies, metāls zem tā pārklāts ar plāvu un dekarbonizēts [50].

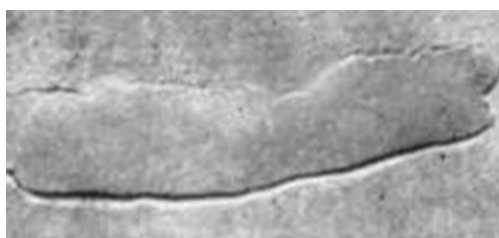
1.6. att. Virsmas defekts – aizvelmējums [50].

Aizvelmējums - virsmas defekts, izpaužas kā pievelmēts gareniskais izvirzījums 1.6. att. (metāla uzvelmējums ar līdzenu malu), veidojošos, piemēram, atradža, nogriezuma, nolīdzināšanas pēdu, rišu aizvelmējuma, sagataves nepareizas padošanas kalibrā rezultātā. Defekts ir ar ievērojamu garumu - līdz vairākiem metriem.

Aizvelmējuma garums izvietots zem šaura leņķa pie velmējuma virsmas. Mikroslīpējumos kā raksturīga aizvelmējuma identifikācijas pazīme ir nesazarots spics defekta gals, apliekts ar šķiedru (deformācijas tekstūru). Defekta dobums parasti ir platāks pie virsmas un laideni sašaurinās dziļumā, tā sieniņas ir gludas. Aizvelmējuma zonā tiek novērota dekarbonizācija, sīki oksīdi, velmētā plāva 1.6. att.

Veicot atradža iespiešanu, aizvelmējums var atrasties perpendikulāri metāla virsmai un tam var būt sirpjveida gals. Elementu likvācija defekta zonā nav [50].

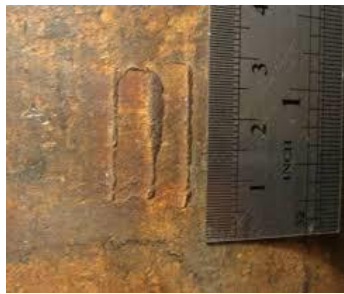
1.7. att. Virsmas defekts - rise sliedes kakliņā [50].

Rise (ieskrambājums) - virsmas defekts rievās veidā bez malas izvirzījuma ar noapaļotu vai plakānu (kausveida) dibenu. Defekta veidošanos saista ar velmējuma virsmas skrāpējumu nolietota velmējuma stiegrojuma dēļ. Defekta izvietojums pa sliežu profila perimetru ir brīvs. Uz sliežu profila virsmas var būt vairākas rises, paralēli cita citai un velmējuma asij.

Mikroslīpējumos rises dobums ir perpendikulārs virsmai, raksturīga rises pazīme ir neass plats gals 1.7. att. Rises ir bez struktūras izmaiņām, nesatur nemetāliskus ieslēgumus un elementu likvāciju [50].

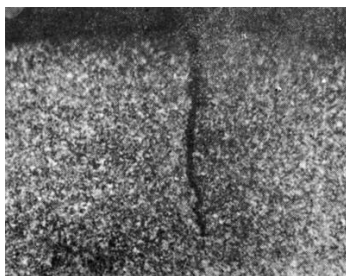
1.10. att. Sprieguma plaisa [12].

Sprieguma plaisa - aukstās plaisas, kuras rodas metāla velmēšanas vai dzesēšanas pēc tās procesos. Velmējumā plaisas var rasties ar temperatūras vai mehāniskiem spriegumiem. Sprieguma plaisas parasti ir līkumainas, ar mazu platumu, izvietotas zem taisna leņķa pie virsmas (1.10. att.) un laideni sašaurinās dziļāk, tām var būt atzarojumi vai dubultgals. Plaisas gals ir plāns, iet pa graudu robežu, 1.10. att.

Atkarībā no rašanās temperatūras, plaisas dobumi var būt nedaudz oksidēti un dekarbonizēti. Nemetālisku ieslēgumu un likvātu sakrāšanās plaisas zonā nav [12].

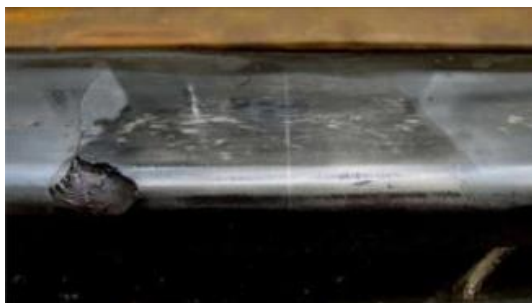
1.14. att. Virsmas izdrupšana un sliedes galviņas nošķēlums [35].

Galviņas ritvirsmas metāla lokālā apjoma nošķēlums, veidojot vietējo negludumu ar lielu laukumu ir sliedes virsmas izdrupšana 1.14. att.

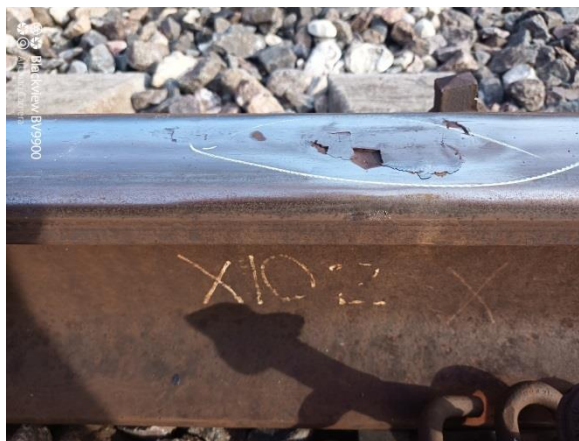
2.2. att. Atklātais defekts sliežu ceļa posmā Menta - Daudzeva 256 km 6 pk.

Metāla atslāņošanās un izdrupšanas plaisas uz ritvirsmas ar kodu X 10.1-2 parasti rodas, ja ir pārkāpta sliežu izgatavošanas tehnoloģija (aizvelmējums, sīkplaisas, atlobījums u.c.) [4]. Šādi bojājumi labi atklājas vizuālās apskates laikā 2.2. att.

Tāpat šis defekts tiek kontrolēts ar mēraparātiem - lineālu, bīdmēru ar dziļummērītāju, kā arī ultraskaņas defektoskopija ir galvenā un perspektīvā metode, lai atklātu un kontrolētu šo defektu. 2.3. att. attēlots atšifrētais defekts vizualizācijas un defektogrammu apstrādes programmā 1.4.8.

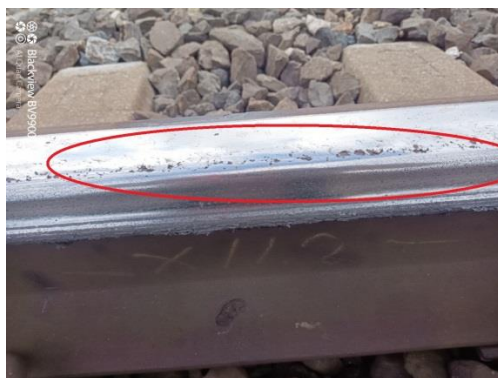
2.4. att. Atklātais defekts līknē  $R = 708 \text{ m}$  Vecumnieku stacijas 1. galvenajā ceļā.

Sliežu tērauda metalurģiskās kvalitātes trūkumi (vietējo nemetālisko ieslēgumu sakrāšanās, izstieptiem gar velmēšanas virzieniem), nosaka metāla nepietiekamo kontakta noguruma stiprību. Visbiežāk tiek bojāta ārējo pavedienu darba šķautne sliežu ceļu līkņu iecirkņos ( $R = 400 - 1000 \text{ m}$ ) 2.4. att. Izdrupšana sākas ar kontakta noguruma iekšējo garenisko plaisu veidošanos un attīstību sliedes galviņas darba veidgriezuma zonā. Kontakta noguruma plaisas tāpat veidojas no ritvirsmas uz sliedes galviņas vidējo daļu, pakāpeniski iedziļinoties zem ritvirsmas, veidojot izstieptas horizontālas kontakta noguruma plaisas. Bieži defekts rodas uz ārējo sliežu darba šķautņu veidgriezuma līknēs ar mazu rādiusu, var tikt pavadīts ar sānu nodilumu. No nedziļām kontakta noguruma virsējām paralēlām plaisām dažreiz rodas gareniska plaisa, kas iedziļinās visā attīstības laikā [52].

Defektam 11.1-2 būtu jāattiecinā gareniskās plaisas ar novietojuma dziļumu līdz  $8,00 \text{ mm}$ . Kontakta noguruma garenisko plaisu attīstība noved pie izdrupumu veidošanās. Lielāku bīstamību rada no defekta 11 (gareniskā plaisa) iespējamās šķērseniskās noguruma plaisas rašanās (defekts 21.1-2).

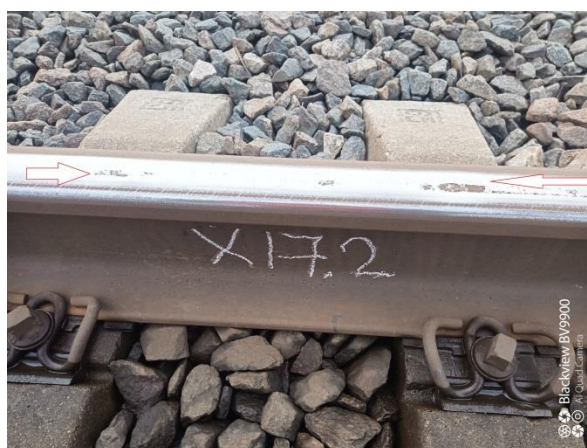
2.6. att. Izdrupumi uz sliedes galviņas virsmas Vecumnieku stacijā.

Neievērojot sliežu rūdīšanas tehnoloģiju, rūdītajā slānī var rasties martensīta zona vai arī vietējās nevienmērīgās pārejas zonas pēc cietības no metāla rūdītā slāņa uz nerūdīto slāni. Ekspluatācijas procesā, iedarbojoties ritošajam sastāvam, šajās zonās rodas sliežu metāla atslāņošanās un izdrupšana 2.6. att. Defekta parādīšanās paātrinājumu stimulē sliežu galu izlocījums.

Šī defekta atklāšanas galvenie paņēmieni ir analogiski iepriekš minētajiem defektiem. Tas ir: ārējā apskate, kontrole ar mēraparātiem, ultraskaņas defektoskopija. 2.7. att. attēlota atšifrētā defektogramma defektam ar kodu X 17.2.

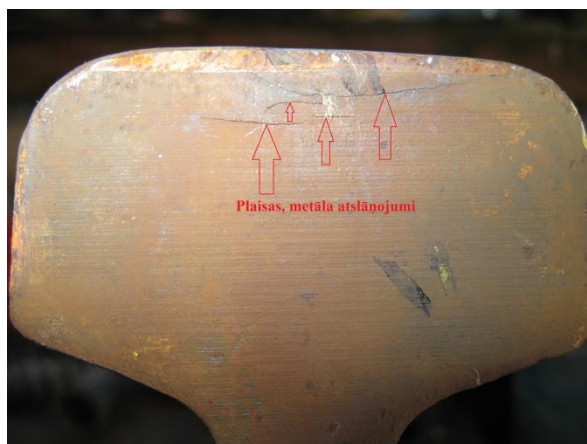
3.5. att. Defekts ar kodu X 10.1, atklāts sliežu ceļa posmā Vecumnieki - Lāčplēsis.

Viens no visizplatītākajiem defektiem “Latvijas dzelzceļā” ir defekts ar kodu X 10.1-2. Šis defekts atšifrējams kā metāla plaisas un izdrupumi uz galviņas ritvirsmas sliedes izgatavošanas tehnoloģijas neievērošanas dēļ (aizvelmējumiem, sīkplaisām, atlobījumiem u.c.) [4] 3.5. att. Defekta atrašanās vietas apzīmējums ar ciparu (trešais cipars defekta kodā) pieņemts šādi:

- 0 - pa visu sliedes garumu;
- 1 - bultskrūves salaidne 750 mm attālumā un mazāk no sliedes gala;
- 2 - ārpus bultskrūves salaidnes vairāk kā 750 mm attālumā no sliedes gala.

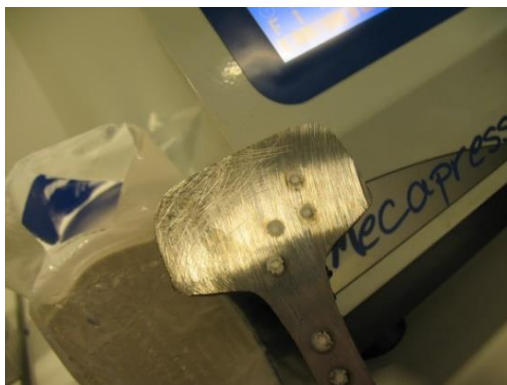
3.8. att. Ķīmiskā sastāva noteikšana pielietojot ”**PMI – Master PRO**” ķīmisko analizatoru.

Tālāk, pielietojot ”**PMI – Master PRO**” ķīmisko analizatoru 3.8. att., tika noteikts pilns ķīmiskais sastāvs R350HT tērauda slīdei [13]. Ķīmiskā sastāva rezultāti parādīti 3.3. tab.

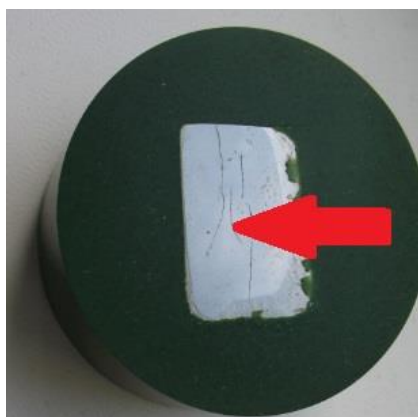
3.9. att. Bojātas sliedes galviņas šablons pēc slīpēšanas.

Pēc tam šie sliedes fragmenti tika ievietoti mūsdienīgās "Mecapress II" preses karstās iepresēšanas sekcijā.

Tālāk, pēc gatavā šablona presēšanas, izmantojot "Mecatech 334" sistēmas slīpēšanas un pulēšanas mašīnu ar ūdens dzesēšanu, tika veikta šablona slīpēšana un pulēšana 3.9. att.

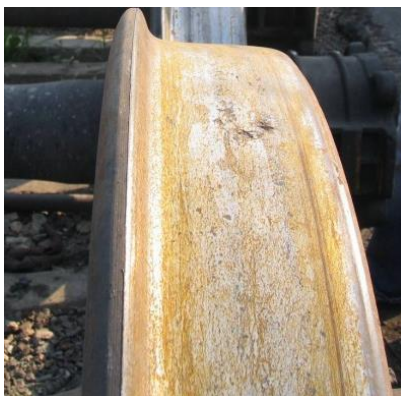
4.7. att. Atklātais kravas vagona riteņa uzmalas asšķautnainais uzvelmējums braukšanas ceļā [47].

**Asšķautnains uzmalas uzvelmējums** - mehāniskais bojājums, kas raksturojams kā izciļņa veidošanās pa uzmalas lokveida perimetru pārejas vietā no tā nodilušās sānu virsmas uz virsotni. Asšķautnainais uzvelmējums rodas uzmalas metāla virsējā slāņa plastiskās deformācijas rezultātā virzienā uz virsotnes pusi dēļ augsta kontakta spiediena un intensīvas berzes mijiedarbības vietā ar sliedes galviņu. To stimulē riteņpāra nenormāls darbs, radies tādu iemeslu dēļ, kuri noved pie paaugstināta nodiluma rašanās un riteņa uzmalas nogriezumā. Riteņpāru ar asšķautnainu uzvelmējumu ekspluatācija ir aizliegta, tā kā var notikt vagonu nobraukšana no sliedēm pretasmens pārmijas uzlaušanas gadījumā 4.7. att.

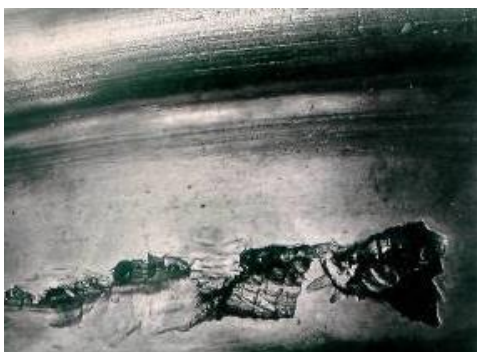
4.8. att. Metāla nošķēlumi uz kravas vagona riteņa velšanās virsmas [47].

**Izdrupumi** - vietējā sairšana riteņa velšanās virsmas metāla izdrupšanas veidā. Izdrupumu veidošanās iemesls ir īslaicīga riteņpāra izslīde no sliedēm. Tāda izslīde rodas ritenim īslaicīgi ieķīlējoties apstāšanās momentā, kad berzes spēks starp riteņa virsmu un klučiem kļūst lielāks kā riteņa sāķeres spēks ar sliedi. To stimulē sarmas, sniega, ūdens esamība uz sliedēm, pazeminot sāķeres koeficientu 4.8. att.

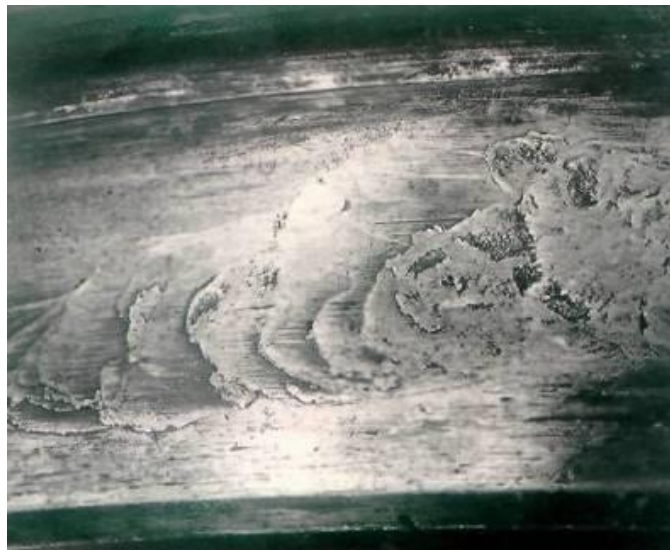
4.9. att. Īslaicīga riteņa izslīde pa sliedi [47].

**Uzmetinājums** - metāla nobīde uz riteņa loka virsmas, raksturojams kā metāla U veida formas secīgu nobīžu veidošanās. Uzmetinājums veidojas īslaicīgas riteņa izslīdes pa sliedēm par 20 - 30 mm gadījumā 4.9. att.

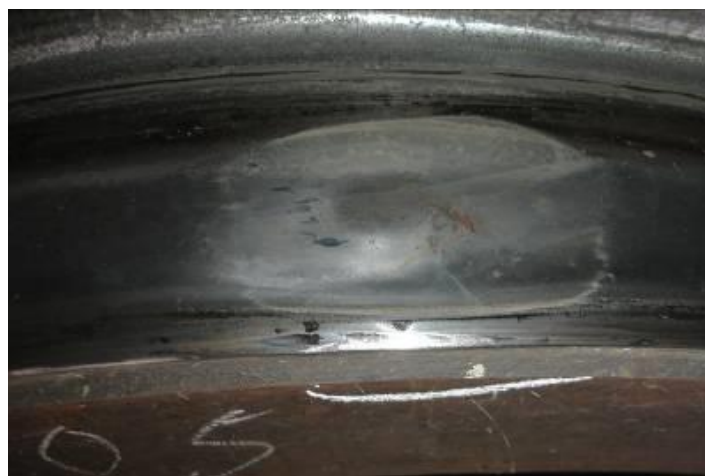
4.10. att. Izrāvums 50 mm garumā un 0,70 mm dziļumā [47].

**Izrāvums** - riteņa lokālais nodilums, raksturojas kā plakana laukuma veidošanās uz velšanās virsmas riteņa slīdēšanas pa sliedi rezultātā. Rodas riteņpāra iekļīlēšanās dēļ, veicot bremzēšanu 4.10. att.

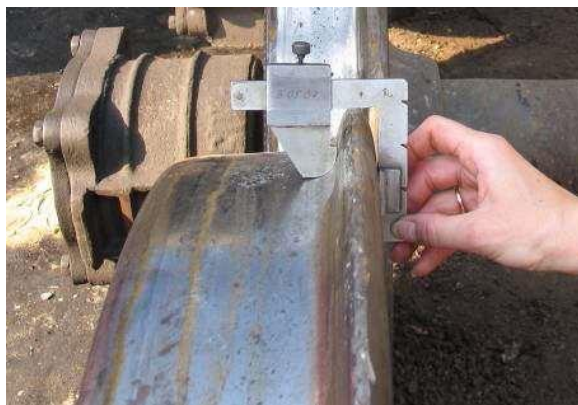
4.11. att. Atklātais kravas vagona riteņa maksimālais nodilums 25 mm [47].

**Plāns, vertikāls uzmalas nogriezum** - nevienmērīgs, pa riteņa šķērsprofilu loka nodilums, kam uzmalas sānu virsmas profila slīpuma leņķis ir  $90^\circ$ , bet pārejas rādiuss no uzmalas uz slīpumu 1:10 samazinās līdz 8 - 12 mm. Uzmalas biezuma samazināšanās notiek tā dabiskā nodiluma dēļ vagona ekspluatācijas procesa rezultātā 4.11. att.

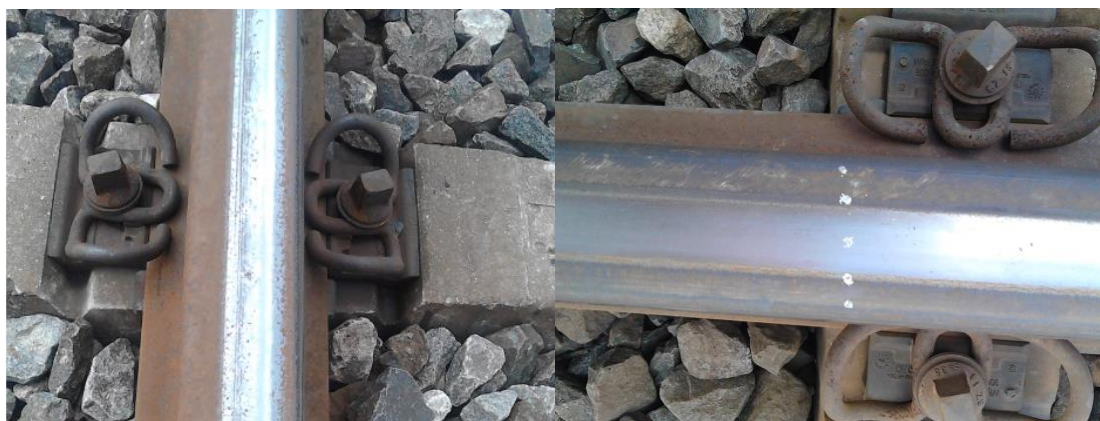
Sliedes galviņas ceļā profila slīpēšana tiek panākta veicot abrazīvo apstrādi ar rotējošu ripu (4.19. att.) pēc metodes ripas gala «pēdas». Abrazīvā ripa 1 rotē ap asi OY un noņem no sliedes metāla strēmeli 2 B platumā, gareniski virzot mehānismu gar sliedi [53]. Ripu grupa apstrādā sliedes galviņu ar daudzstūri. Pēc ekspluatācijas datiem nodilušās sliedes un riteņa laukuma platums ir 50 mm, kas palielina kustības pretestību, bet pēc sliedes slīpēšanas - 20 mm (4.20.b. att.).

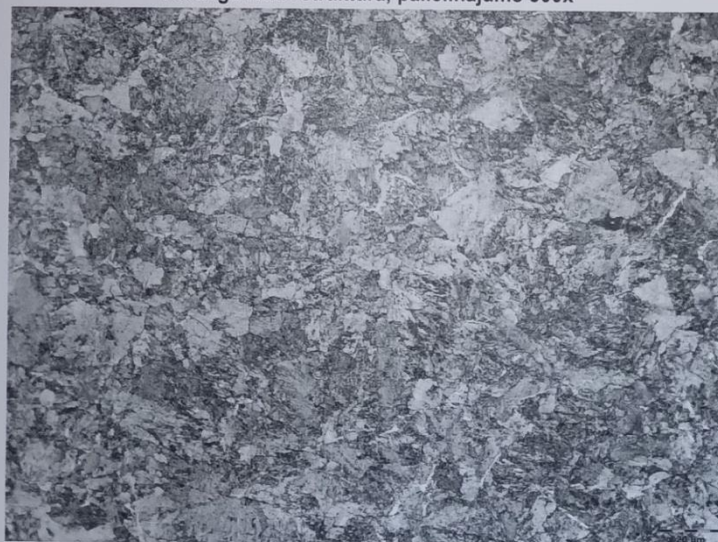
Parauga mikrostruktūra, palielinājums 500x

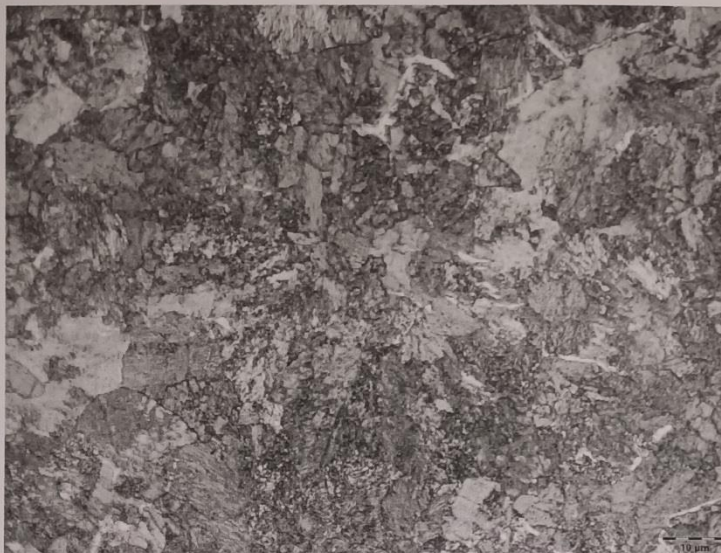
Parauga mikrostruktūra, palielinājums 1000x

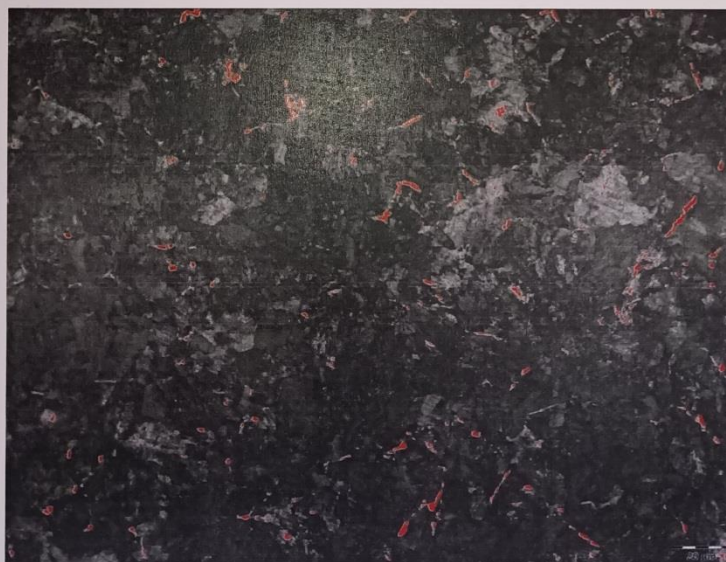
Parauga mikrostruktūra (ferīta ieslēgumi sarkanā krasā), palielinājums 500x

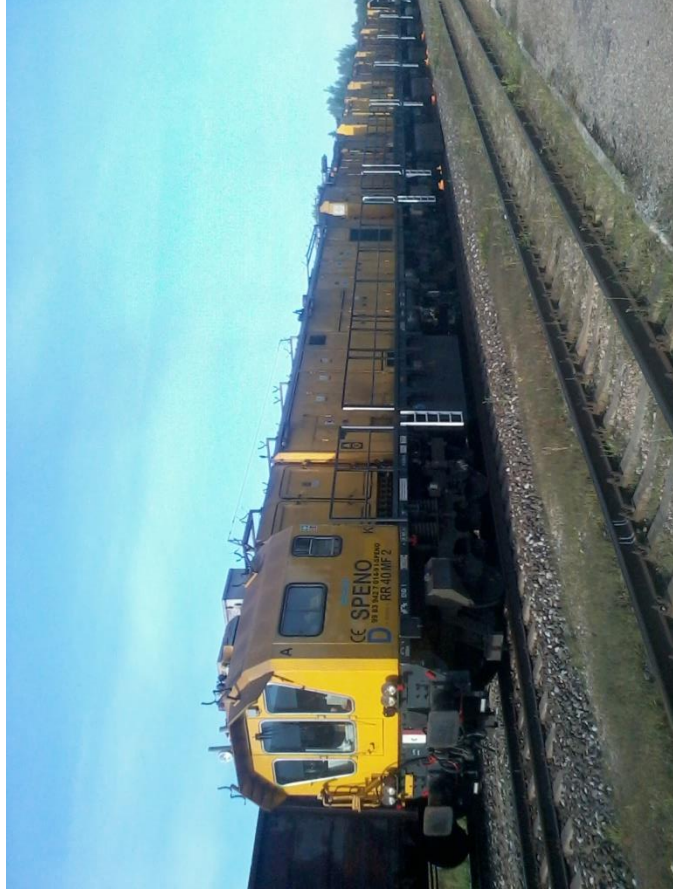
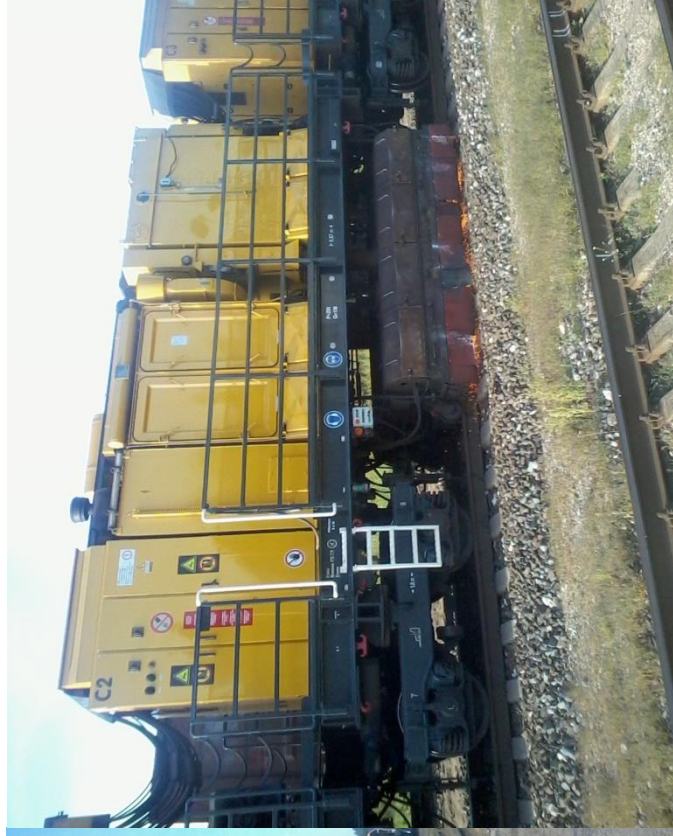
2.3. att. Atkārtota sliežu profila slīpēšana Taurkalnes stacijā pēc 353 milj.t. tonnāžas caurlaišanas: a) - sliežu slīpēšanas vilciena skats no sāna darba gaitā;  
b) - slīpēšanas akmeņu bloks veicot 60E I tipa sliežu slīpēšanu.
